歴史都市防災論文集 Vol. 3 (2009年6月)

市街地を流れる歴史用水の都市防災力評価

－鞍月用水と大野庄用水を対象として－

Estimation of Disaster Prevention on Historical Water Supply Channel at the City Area

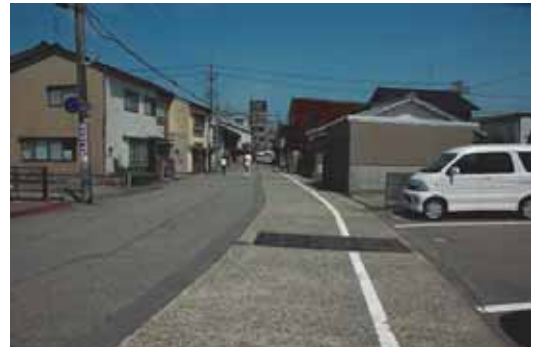
の開渠率がその他の区間に比べて低い。この区間は住宅地であり、車がすれ違えることができるように暗渠化した箇所がいくつかあるからである(写真1)。また、表2に示す護岸状況については上流部では区間の約6割が暗渠部分であるが、開渠部では昔から残る様々な種類の石積み護岸が観察できる。中流部①では、三面張りのコンクリート護岸が大半を占めている。中流部②では、整備が実施され開渠化が進んでおり、新しい石積みと昔からの石積み護岸が混在している。また、歴史を感じさせる箇所がいくつかある。下流部では、新しい石積み護岸が大半を占め、多くの私有橋が架かっている。ここで、石積み護岸の種類別に集計した結果を表3に示す。主に割石布積みの護岸で構成されているが、開通当時から使用していたと思われる玉石乱積みや割石玉石乱積み護岸も一部残されていることが分かる(写真2)。

写真1 暗渠化された箇所

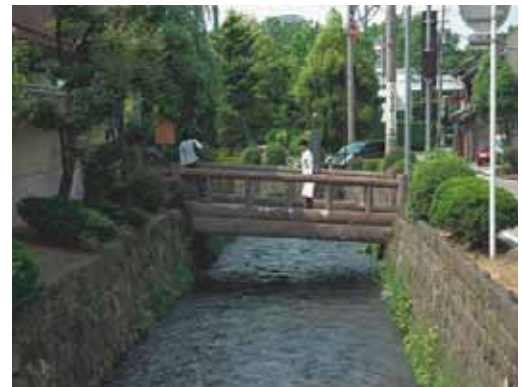
写真2 昔からの石積み護岸

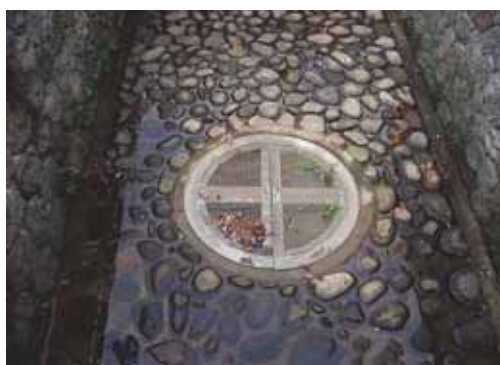
用水における防災力を評価するための施設として、釜場と呼ばれる防火ピットや魚の休憩場所である魚憩場などの施設が多数存在する。釜場は用水の水を溜めておく施設である(写真3、写真4)。用水沿いで火災が発生したとき、消火栓の水が足りなくなったとき、大火災や地震などの災害で消防車が入れないときなどの消火活動時に活用する。鞍月用水は、中心繁華街を流れており、ビル火災などに対する消火能力を高めるために釜場が17箇所設置してある。魚憩場は一時的に魚を避難させる場所である(写真5)。用水の水が急に止まったとき、行き場を失った魚を助けるためにくぼみをつくって、水を溜めておくことができる。釜場と同様に消火活動時の水利とし

写真3 釜場

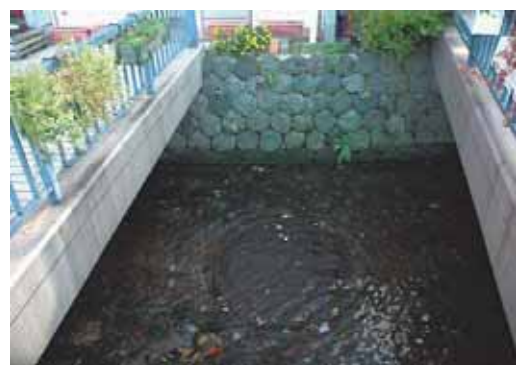
写真4 釜場全景

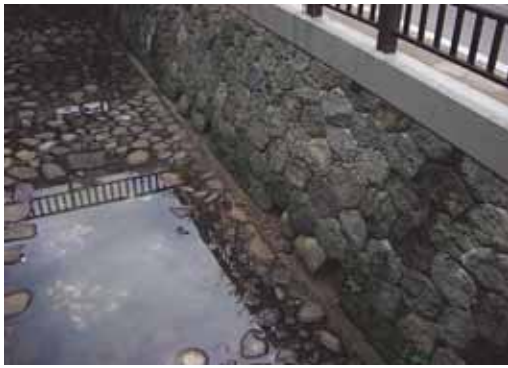
写真5 魚憩場

て利用することができる。しかしながら、上流からの砂やゴミなどが溜まりやすいので、定期的な清掃が必要である。鞍月用水には8箇所ある。昔は洗濯などのための洗い場として使用していたと思われる用水に降りる階段(写真6)については、現在新しく作られたものもあるが、ほとんどは非常時に用水に降りるために用いられるので、普段鎖によって立ち入り禁止になっている(写真7)。鞍月用水には公共の階段が11箇所、個人の階段が1箇所ある。さらに、非常時に用水に入れるよう近年作られた簡易的なはしごもある(写真8)。鞍月用水では1箇所あり、整備された護岸に設置されているので、階段の代用であると考えられる。

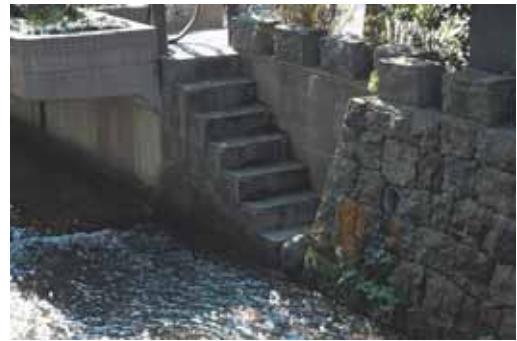
写真6 階段

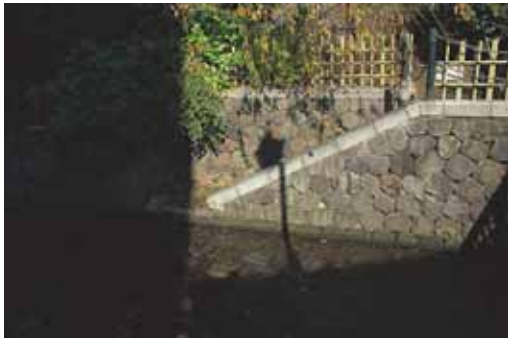
写真7 立ち入り禁止用の鎖

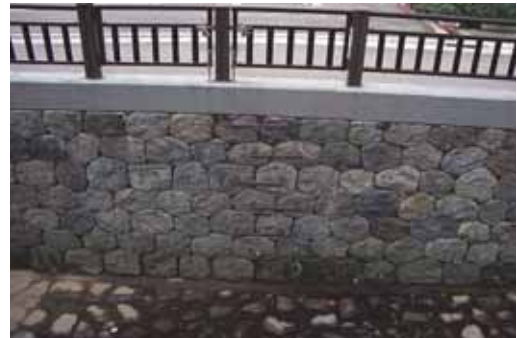
写真8 はしご

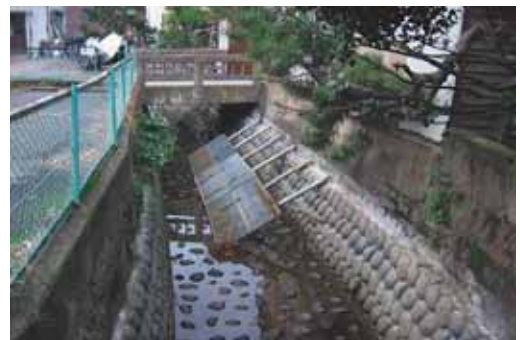
写真9 冬の鞍月用水

ところで用水利用の問題点として、冬期の水位低下が挙げられる(写真9)。すなわち写真に示すように水利の少ない冬期については時期により取水部の犀川の水位が低下している場合、流れる用水の水位も低下してしまう。ゆえに、消防や融雪用の水利として有効活用するための仕組み作りが早急に求められる。また、都市部に流れる水路共通の問題として、豪雨時の越流による浸水被害が考えられる。幸いなことに、昨年の集中豪雨では被害の報告はなかったが、近くの浅野川流域では金沢市主計町など伝建地区において大規模な浸水被害が発生したことから、両用水でも取水口管理等の対策が求められる。

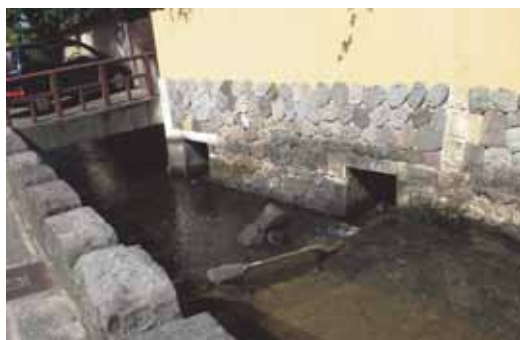
2章と同様に釜場、階段について調査した結果、釜場は上流部の片町二丁目に1箇所設置されていること、階段は公共のもの4箇所、個人のもの2箇所の合計6箇所設置されていることが分かった。また、魚憩場は大野庄用水には存在しなかった。大野庄用水独自の施設として、庭園に水を取り入れて曲水として利用し、用水に戻すための水出入口がある（写真10、写真

写真10 土堀沿いにある水出入口

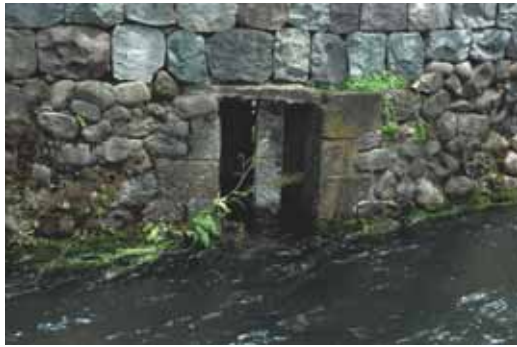
写真 11 縦長の水出入口

11)。これは武家屋敷周辺で多く残っており、例えば水出入口から野村家や高田家跡の庭園に水を引き入れており、庭園に潤いを与えている。古い水出入口は、少しいびつな形をしながらも、土塀とともに風格と風情を感じさせ、金沢の庭園文化を象徴していると言える。さらに、京都の三条大橋に見られるような桁を隠す構造である桁隠しも存在する。写真12に示すように景観に配慮して、コンクリートの桁が見えないように木の屋根をつけている。大野庄用水に架かる橋梁では、4橋に桁隠しがついている。

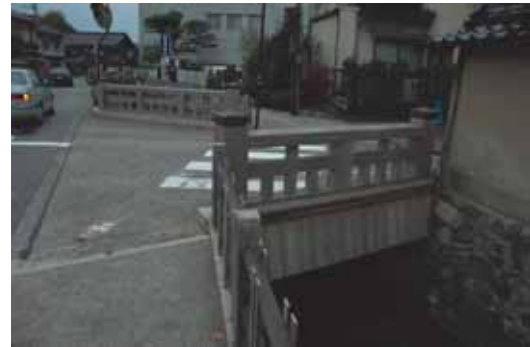
写真 12 桁隠し(長町四の橋)
